PLAMO 通信 13

今回はガラス繊維入り強化樹脂の強度に対する問題点をお話しいたします。

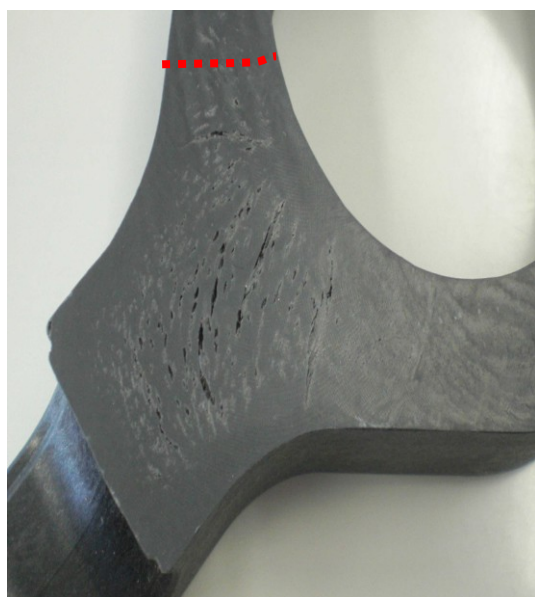
左図は PA66-GF50%の材料における肉厚成形品を肉厚中央部で切削した画像です。赤点線で示した部分にウェルドラインが発生していますが、全域にわたり白く変色した部位が存在し、その中央部にクラック状のボイドが発生しています。白く変色した部分は微細なボイドであり、中央部にあるクラックは微細なボイドが中央部に集中していることからボイド同士が繋がりクラック形状に発展したものです。

上記のようにガラス繊維強化樹脂の場合、広範囲に微細なボイドが発生することは前号でお話ししました通り、応力集中部位が無数に存在することになります。さらに写真の様なクラック状のボイドが発生した場合、応力がクラック両端に集中することから脆性破壊へ導く欠陥となります。

製品の強度を高める目的で肉厚にする行為は非常に危険なものであることを認識する必要があります。
