PLAMO 通信 27

プラスチック射出成形におけるウェルドラインの設計上の対策について解説いたします。ウェルドラインはその性格上避けるこの出来ない問題ですが、多くの場合下記の様な方法で回避しています。特に本紙では強度面での回避について解説致します。

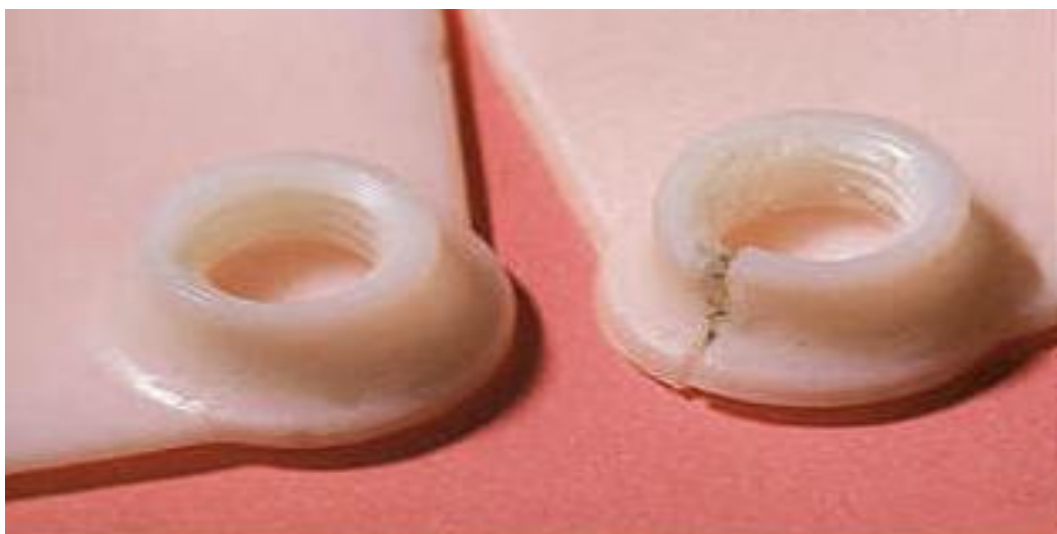
プラスチック成形品において一番顕著に表れるウェルドライン強度問題の一例としてネジ穴周りに発生するネジ穴破壊がございます。このことはセルフタップネジや皿ビスを使用した際に現れる現象で、樹脂の特徴である常に応力が加わっている部位に発生する脆性破壊がウェルドライン強度低下部に顕著に表れることです。

上記に示すように製品端部に配置されたネジ部においてウェルドライン部に破壊起点が現れます。

皿ビスの場合はナベビスへ変更すれば解決いたしますが、セルフタップビスの場合などの解決策は選択が限られます。

①ネジを樹脂製品に挿入した際に樹脂部品に掛る応力を極力減らす、ネジ下穴の径を大きくする。ネジの挿入では樹脂穴は広がる方向に応力が掛かります。応力を減らすとは樹脂の締め付け力を減らすということを招きます。

②ゲート位置を変更してウェルドラインが出難い、または剛性の強い方向にウェルドラインを配置する。

③メネジインサートを採用する。

確実性の高い対策として③が挙げられますが、製造コストがアップすることが懸念されます。多くの場合①を対策案として採用していますが、応力のかかり具合や使用環境と破壊の明確な評価が行えないために、非常に不安定な対策となります。②は本来対策すべき方向であり、事前のシミュレーションが発揮できる分野です。
