PLAMO 通信 1

今回のネタはウェルドライン強度低下のメカニズムです。

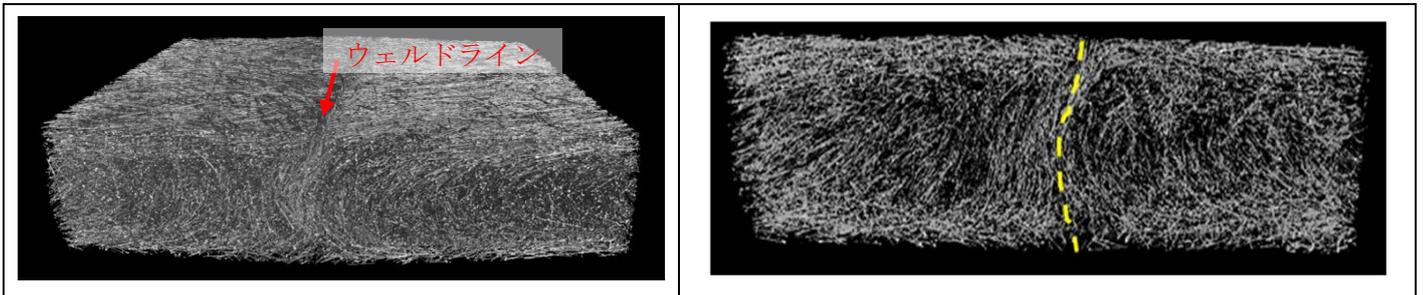
ウェルドライン 3D

ウェルドライン 2D

さて、強度低下メカニズムのお話です。ウェルドラインとは金型内に流れる熔融樹脂が合流する部位であり、製品表面に薄いライン（V溝）が出来るためにウェルドラインと呼ばれています。金型内を流れる樹脂は急速に冷却されながら合流しますので V 溝が形成される訳です。また、冷却された樹脂同士の密着性も劣ることにより強度低下になります。上図はガラス繊維強化樹脂を X 線 CT により観察した画像です。ガラス繊維強化樹脂の場合、樹脂の冷却と併せていくつかの根本的な問題により更に強度を低下させます。

- ①ウェルドライン部とそれ以外の部位の繊維配向が 90° 異なる。
- ②樹脂が金型内を流れる際にフローフロントに繊維のみが溜まる現象によりウェルドライン部に繊維含有が高くなる。
- ③上記現象により繊維に空気が巻き込まれウェルドライン部にボイドが発生する。
