## PLAMO 通信 10

今回から数回のシリーズに分けてボイドをネタにします。ここで取り上げるボイドは真空ボイドとします。

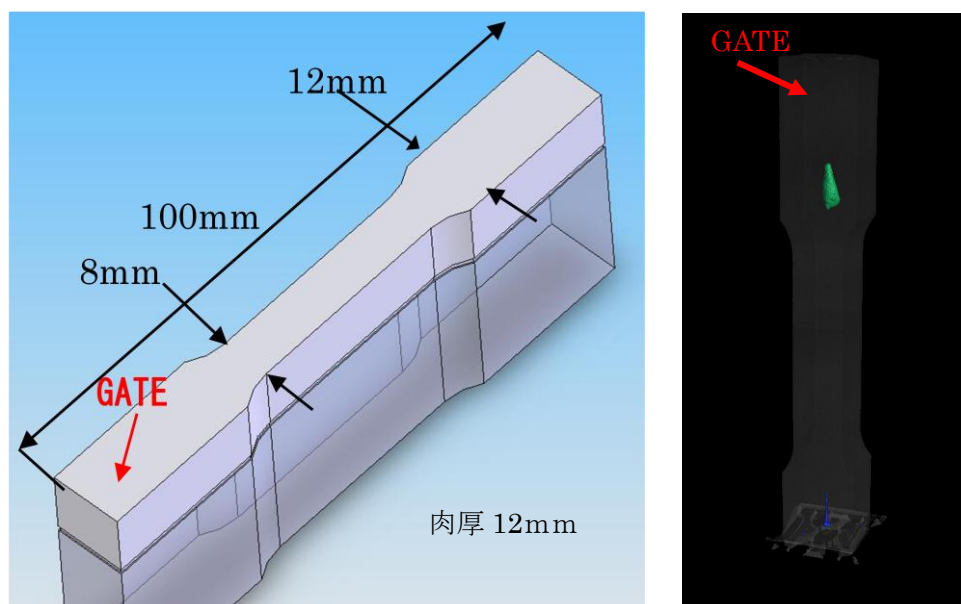
上記図は製品形状とその製品を成形後に X 線 CT で観察した結果を表しました。(材質：PA66 (N)) この製品の場合、ゲートより製品中央部に向けて大きなボイドが発生しています。次回はガラス繊維入りとナチュラル材でのボイド発生の違いについて説明します。

ボイドとは金型に溶融した材料を高圧充填し冷却固化させる加工技術には避けて通れない不良現象です。樹脂の射出成形はもちろんですが、アルミダイキャストも同様にボイド問題があります。溶融樹脂が冷却固化する現象で、体積収縮が起こりますが、射出成形において冷却は製品の表層から内部へと進みます。その際に起こる体積収縮が製品中央部に集中し、ある限界点をこえると真空ボイドとなって現れます。そのためボイドの発生する箇所は製品肉厚が厚い部位やゲート付近の高温溶融状態の部位、ゲートから遠い射出圧力の低い部位等に現れる訳です。
