PLAMO 通信 14

今回はガラス繊維入り強化樹脂のボイドとクラックの関係についてお話いたします。

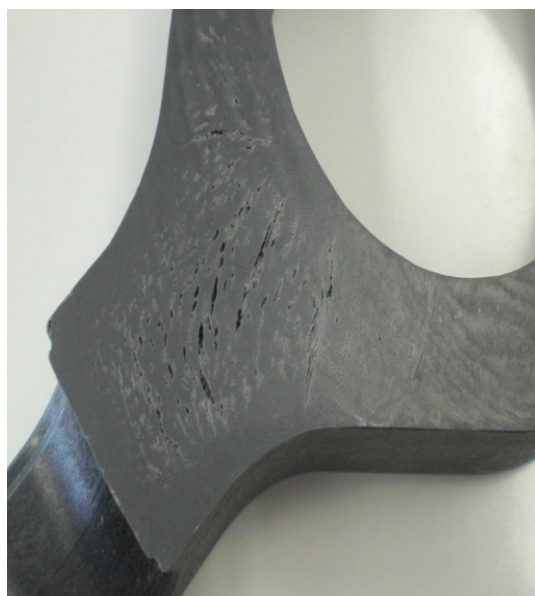
ご存じの通りボイドは樹脂製品において充填圧力低下している部位に発生します。その上でガラス繊維強化樹脂の場合、ガラス繊維が強固であるために、繊維を避けてボイドが発生する傾向にあります。大きな充填圧力低下部では、ナチュラル系材料と似た円形のボイドになります。製品内部が未だ熔融状態でボイドが発生するためです。しかし、小さな充填圧力低下部では、半熔融状態においてボイドが発生し、強固なガラス繊維を避けてボイドが発生するといったメカニズムです。樹脂製品においてゲートから射出された樹脂はある程度の規則性をもって充填され、繊維の配向も規則性があります。具体的にはスキン層はゲートからの流れに直行し、コア層はスキン層とは90度異なる方向に配向します。実際には少々複雑な配向ですが、写真のようにカット面を観察するとこの様に言えます。

スキン層近くのボイドは充填圧力が微小であることから小さな線状にクラックが発生し、製品中心部では充填圧力が低いことからクラックは小さなクラックが伝わり大きなクラックとして成長します。
