PLAMO 通信 18

前回はガラス繊維入り強化樹脂の繊維配向の特性についてお話ししました。

今回はこの問題をより深く掘り下げて考察いたします。

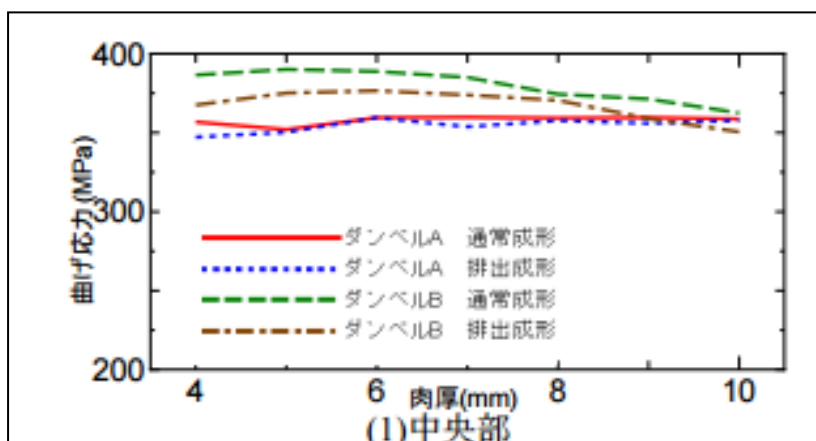
下記にダンベルA/Bにおける曲げ試験の結果を示します。試験結果は 4mm~10mmまでの肉厚を 1mm刻みで 7 種類・各 2 個の試験片を曲げ試験した結果です。

PA66-GF50%(A3WG10 BASF)材料の曲げ強度カタログ値は 360MPa です。

- ①総合的にダンベル中央部は他（幅広）部と比較して曲げ強度が高い
- ②ダンベル中央部を除いて肉厚を増すと曲げ強度が低下する傾向にある。
- ③反ゲート側は排出成形の影響を大きく受け強度が改善している。
対してゲート側は強度の改善はあるものの、反ゲート側と比べると改善幅は劣る。
- ④中央部はダンベルAにおいて排出と通常成形での差はほとんど無い。
ダンベルBにおいては排出より通常成形の方に強度が高い傾向にある。
- ⑤ゲート側通常成形において肉厚になると若干強度上昇を示している。（この試験片のみの現象）

これらの結果を踏まえて、強度差は繊維配向の差であり、クラック状に発生するボイドによるものと推測されますが、実際の試験片の配向やボイドの確認をX線CT等で行って、現象の分析を行い、強度変化のメカニズムを探ることで、樹脂部品の部分的な強度向上が図れるものと考えます。
