金型内コアピン駆動法がウェルドライン部の耐薬品性に及ぼす影響

Influence of In-Mold Core Pin Drive Method on Chemical resistance of Weld line

(PLAMO㈱) ○(正)菱田智大 (正)茂木淳志 (日本工大) (正)村田泰彦

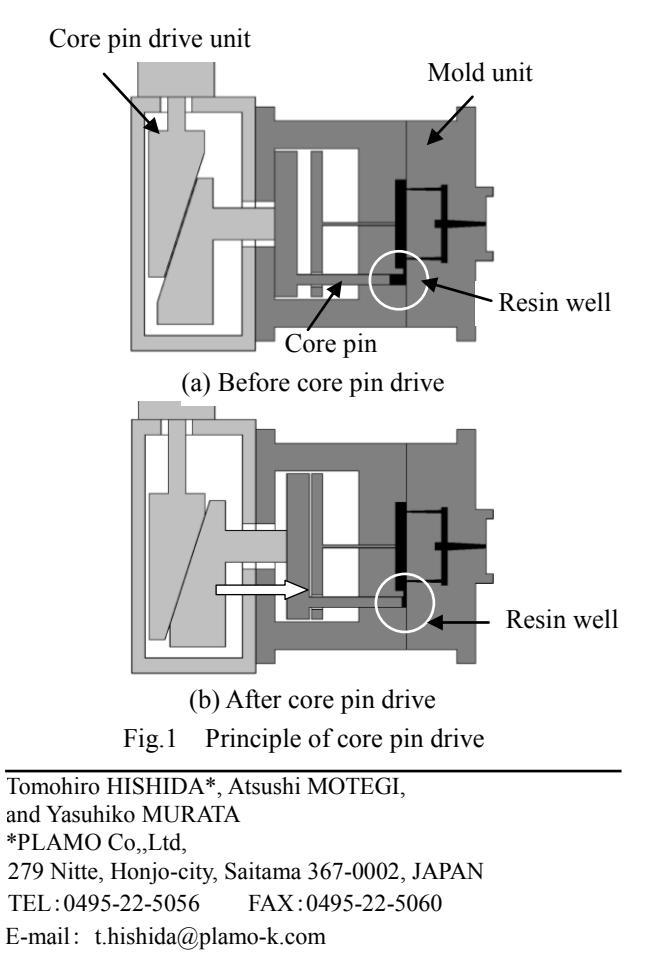
図1にC.P.D.の加工原理を示す。C.P.D.では、金 型内に樹脂溜部が設けられており、樹脂溜部の下 にコアピンが設置されている。射出工程中の任意の

タイミングで、駆動ユニットによりコアピンを前進させ、 樹脂溜部内の樹脂をキャビティ内へと流し込み内部 流動を引き起こす。図2に射出工程とコアピンの駆 動タイミングを示す。t₀で射出を開始した後、t₁でコ アピンを駆動し、樹脂溜部の樹脂を流動させる。そ の後、保圧・冷却工程を経て成形が完了する。

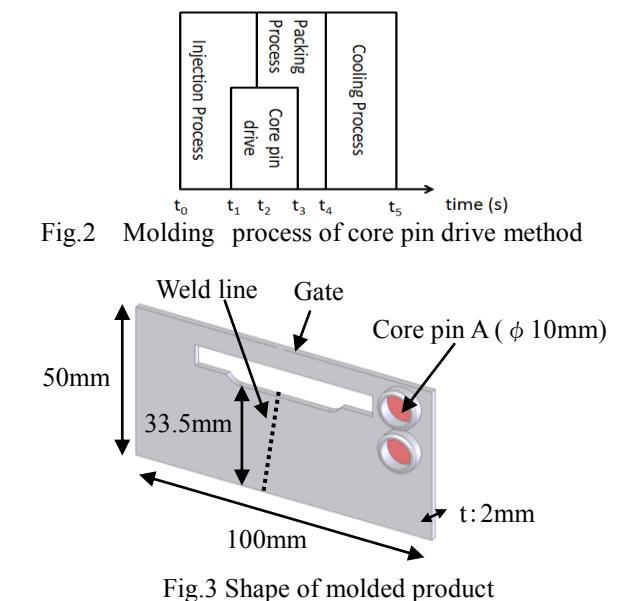
図3に本実験で使用した試験片の形状を示す。 厚さ2mmの平板形状をしており、ゲート付近に設け た角穴により、ゲートの対向側にウェルドラインが生 成される。強制流動を起こすためのコアピンは、製 品部(図3A部)に配置されている。本研究では、 C.P.D.の効果を確認するために、C.P.D.に加えて 通常成形も実施した。表1に成形条件およびC.P.D. のコアピン駆動条件を示す。本研究では、(1)ガラス 繊維未強化PC(S-3000R,MEP(株)(以後、PCと略記 する)と、(2)ガラス繊維強化PC(GSH2020DF,MEP (株))(同GF-PC)の2種類について検討を行った。射出 成形機は、FNX110(日精樹脂工業(株)、最大型締力 1100kN)を使用した。

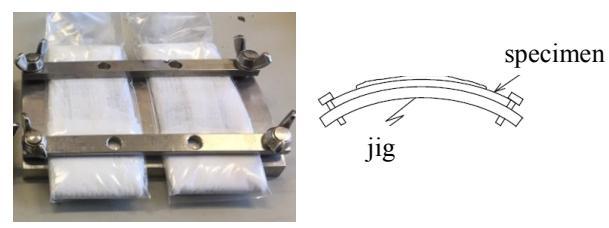
Fig.4 State of chemical resistance test

図4に耐薬品試験の様子を示す。なお、本試験は、 工業規格の条件に基づいておらず、以下の方法で 実施した。試験片内にひずみを生じさせるための定

ひずみ治具は曲面形状を有しており、試験片を曲面の両端に固定して曲げることで、ひずみを発生させた。試験中の試薬の揮発を防ぐため、試験片にクロスを巻いて密閉した状態で治具に固定した。定ひずみ治具は、2パターンの曲面形状を用意した。具体的には、本試験片の厚さ2mmに対して、0.6%および1.2%のひずみ量がそれぞれ生じるようにした。

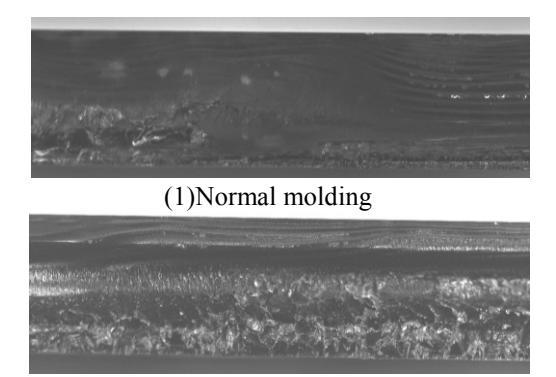
(2)C.P.D. Fig.5 Fracture surface of test pieces (PC,Strain:1.2%)

ひずみ1.2%において破断したPCの、破断面の 観察結果を図5に示す。通常成形での破断面は、起 伏の少ない面となっており、一般的なケミカルクラッ クの破断面である脆性破壊面が現れている。一方、 C.P.D.では、ウェルドラインが生成された表層面で は、通常成形と同様の破断面となっているものの、 中央部に向かうに伴い延性破壊してむしれたような 面が現れている。なお、GF-PCにおいても、同様の 傾向が確認された。

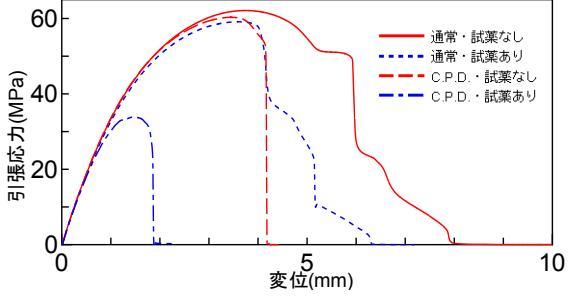
Fig.6 Results of tensile test (PC,Strain:0.6%)

ウェルドライン部で破断が起こらなかったPCのひ ずみ0.6%の試験片に対して、引張試験を行った結 果を図6に示す。ケミカルクラックが発生しない通常 成形では、試薬の有無にかかわらず、引張応力が 比較的高く、引張応力の段階的な降下時を除いて 差がほとんど表れていない。一方、ケミカルクラック が発生したC.P.D.の試薬ありの場合では、引張強度 が大きく低下している。これは、クラックが起点となっ て破壊が進展したためと推察される。

C.P.D.では、ケミカルクラックが発生すること、ケミ カルクラックが発生すると、引張強度が低下すること が明らかとなった。この現象は、C.P.D.を行った際の 残留応力・ひずみの発生やフローフロント会合面の 形状などが関与しているものと推察され、今後、さら なる検討を予定している。
